# FRACTOGRAPHIE STATISTIQUE

Rationaliser et digitaliser l'analyse des défaillances  
et la caractérisation mécanique des matériaux

# LA FRACTOGRAPHIE STATISTIQUE: LA MÉTHODE ADN DES MATÉRIAUX

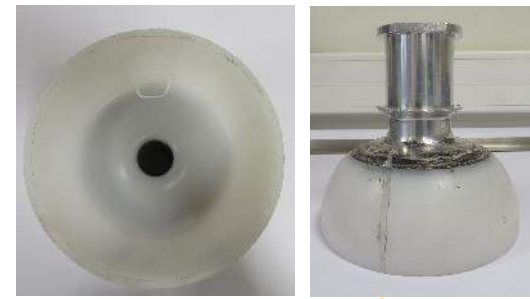
Le liner en PE d'un reservoir à hydrogène a rompu lors d'un test de fatigue (chargement cyclique). La pièce, qui s'est fissurée au niveau du connecteur a été envoyé à Tortoise afin d'effectuer une analyse de défaillance. Après analyse du champ de hauteur du faciès de rupture :

- 5 zones ont été identifiées :
  - **Zone 3** : zone d'initiation de la fissure
  - **Zone 1 et 2** : deux zones de cisaillement sur les côtés de la **Zone 3**
  - **Zone 4** : zone de propagation lente de la fissure
  - **Zone 5** : fin de la fissure avec un arrachement
- La mesure du chargement appliqué au moment de l'amorçage (60MPa) et de la chronologie de la défaillance (rupture lente  $10^{-8}$  m/s puis rapide 1 m/s) ont permis de revisiter le design et augmenter le nombre de cycles à rupture.
